Родриго Эскаланте

РАДИОХИРУРГИЯ И ПЛОМБИРОВАНИЕ КАПТЕКОМ

Истории болезни

В журнале Dentistry Today. April 2006; сс. 99-101

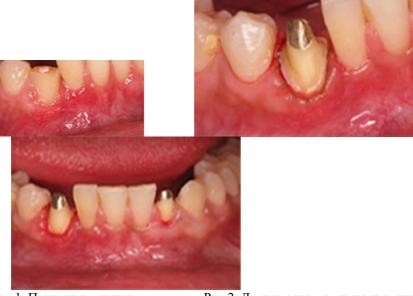
Мужчина 22 лет пришел на прием после автомобильной аварии, в которой он разбил нижний правый клык и левый боковой резец (рис. 1). Наблюдалось частичное отсутствие ороговевшей прилегающей десны около клыка, поэтому была рекомендована процедура трансплантации ткани. Однако пациент отказался, говоря, что хочет выполнить лечение как можно скорее.

Рис. 1. Пациент поступил со выполнена сломанными нижним правым были клыком и левым боковым резцом.
